Comportamiento  
ante cargas  
laterales  
de muros  
de ladrillo  
de arcilla  
perforado y  
multiperforado

José A. Zepeda  
Sergio M. Alcocer

**CENTRO NACIONAL DE PREVENCIÓN DE DESASTRES**

Test results of four isolated walls built with hollow and multiperforated bricks subjected to lateral loads are presented. Variables were the amount of horizontal reinforcement, type of tie-column (interior or exterior), and the type and amount of transverse reinforcement in the tie-column. Analysis, design and construction recommendations are given.

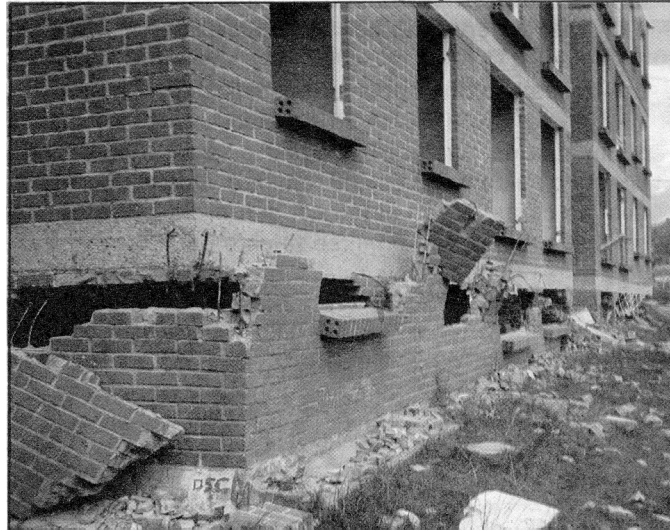
**Figura 1.8 Edificio de mampostería reforzada de 4 pisos. Colapso del primer nivel**

García y Yamín (1992) mencionan otro ejemplo: un grupo de edificios de cinco niveles de apartamentos, algunos de ellos todavía en construcción, ubicados en la ciudad de Popayán presentaron daños graves, colapsando dos de ellos durante el sismo del 31 de marzo 1983 (fig. 1.8). Afortunadamente ninguno de estos apartamentos había sido ocupado todavía. Estos edificios se construyeron con ladrillos de arcilla con perforaciones verticales de 80×80 mm dentro de algunas de las cuales se colocó refuerzo vertical. No se utilizaron elementos estructurales horizontales (trabes) y tampoco refuerzo horizontal en las juntas. Los muros del primer nivel fallaron por cortante. Aquellos edificios que no colapsaron mostraban agrietamiento correspondiente a fallas incipientes por cortante. El refuerzo vertical de los edificios colapsados mostró zonas que estaban oxidadas, significando celdas con relleno inexistente o pobre. La comisión investigadora del sismo no pudo disponer de los documentos de diseño y construcción, por eso no se realizó ninguna investigación formal posterior al sismo. Se desconocen las normas de diseño utilizadas. El asunto se arregló fuera de los tribunales entre las partes involucradas y esto impidió cualquier estudio de la falla adicional a las observaciones del equipo de evaluación. Este caso fue una de las principales razones para incluir un capítulo de mampostería estructural en el código colombiano, que no existía en ese tiempo.

El sismo de Popayán del 31 de marzo 1983 tuvo una magnitud  $m_b$  de 5,5 con su epicentro localizado a 10 km de la ciudad y una profundidad focal de tan sólo 5 km. Las edificaciones más afectadas estuvieron en el rango de tres a cinco pisos.

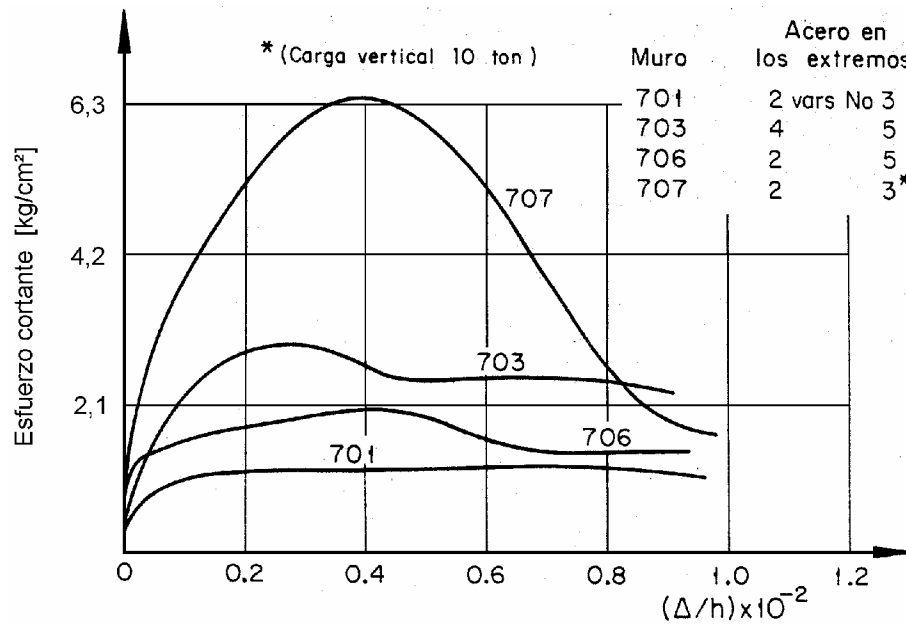
Figura 1.15 - Curvas esfuerzo cortante-distorsión (efecto del refuerzo)

En las figs. 1.15 y 1.16 se presentan las curvas esfuerzo cortante–distorsión. La etapa inicial con comportamiento elástico fue relativamente pequeña. En general, la carga máxima se mantuvo constante para un intervalo apreciable de deformación, aunque acompañada de la separación, apreciada a simple vista, de las piezas atravesadas por el agrietamiento diagonal.

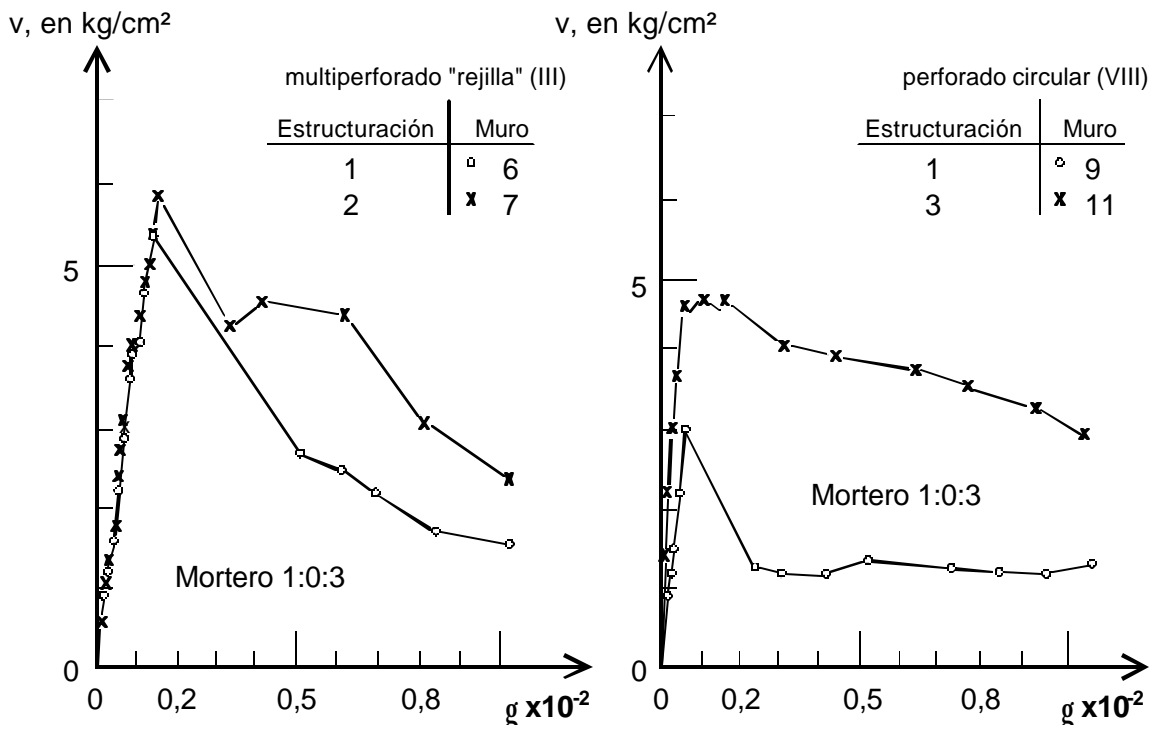
Figura 1.21 - Efecto del marco confinante

En las figs. 1.21 y 1.22 se muestran algunas curvas típicas esfuerzo cortante ( $v$ ) contra deformación angular ( $\gamma$ ); se aprecia que el comportamiento fue sensiblemente lineal hasta el agrietamiento, después del cual tuvieron una ligera reserva de carga y una ductilidad apreciable cuando el marco exterior fue de 15 cm de peralte, y una disminución continua de la resistencia al aumentar la deformación para marcos delgados (fig. 1.21). Así mismo, en la fig. 1.22 se aprecia el efecto del mortero en la resistencia del muro.

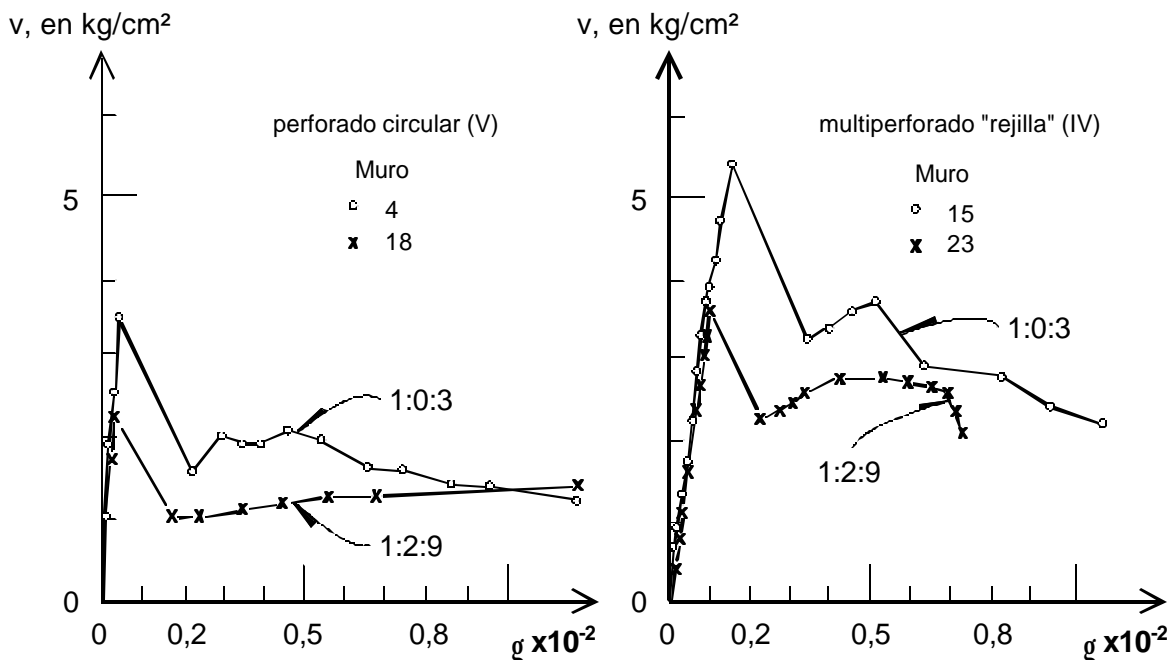
Figura 1.22 - Efecto del mortero en la resistencia del muro

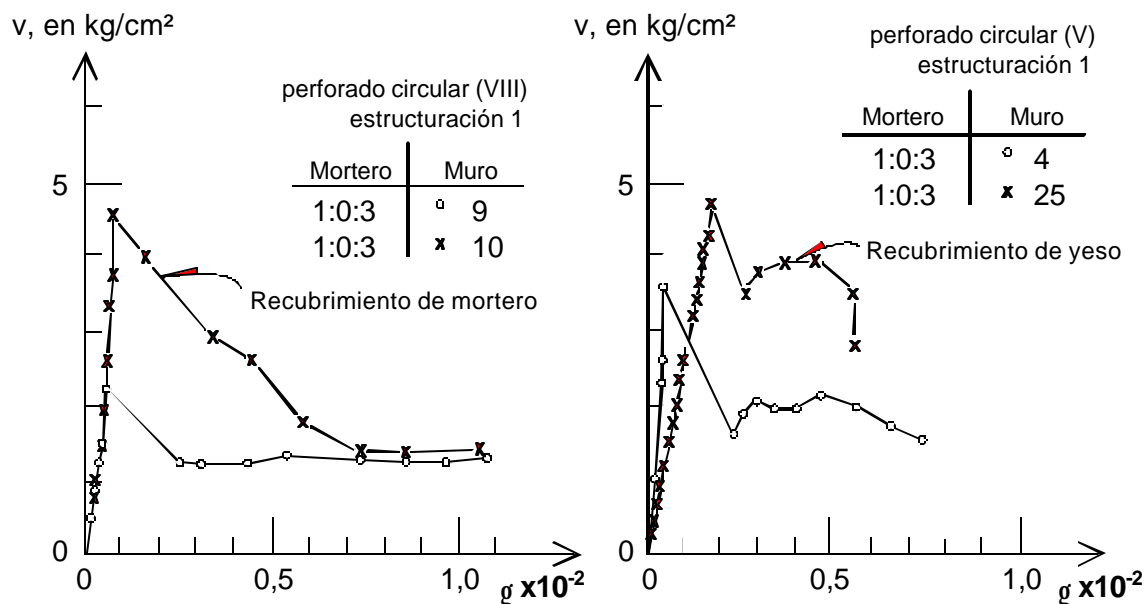
Figura 1.23 - Efecto del recubrimiento

El recubrimiento de yeso contribuyó con una resistencia promedio al cortante de 1,25 kg/cm<sup>2</sup> mientras que el de mortero lo hizo con 2,0 kg/cm<sup>2</sup>, aproximadamente; esto representa un incremento de casi 50 por ciento en la resistencia respecto al muro sin aplanado (se aplicó un recubrimiento de 10 mm de espesor aproximadamente en una sola cara).

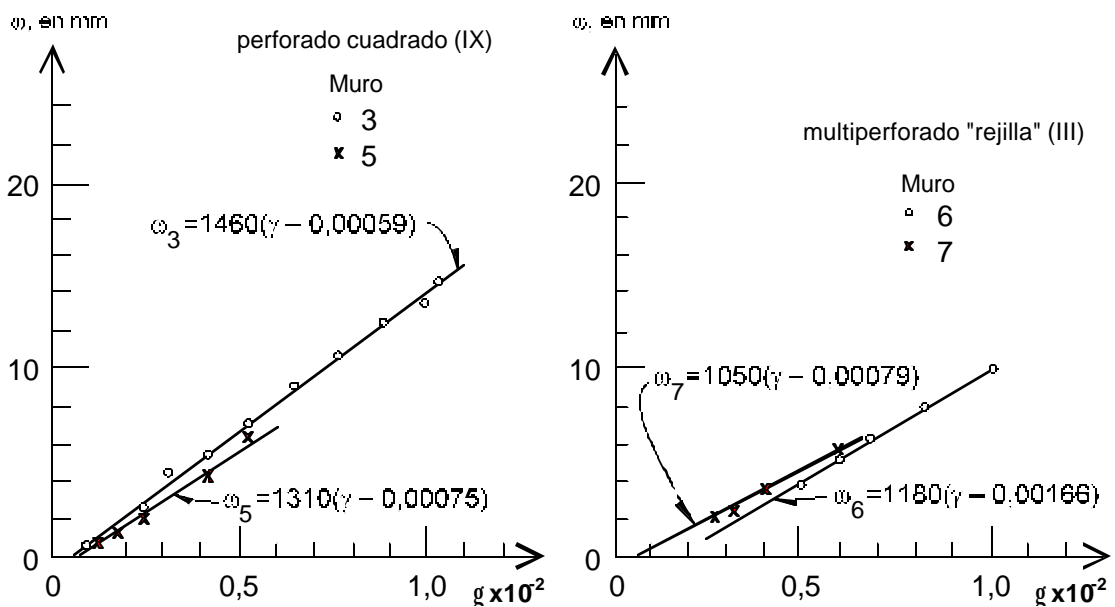
Figura 1.25 - Ancho de grieta (w) vs deformación angular del muro (g)

En la fig. 1.25 se muestran algunas curvas deformación angular ( $\gamma$ ) contra anchura de grieta media ( $\omega$ ); esta relación fue sensiblemente lineal en todo el intervalo, y dependió de la magnitud de la deformación del primer agrietamiento y de las características de los materiales y el refuerzo.

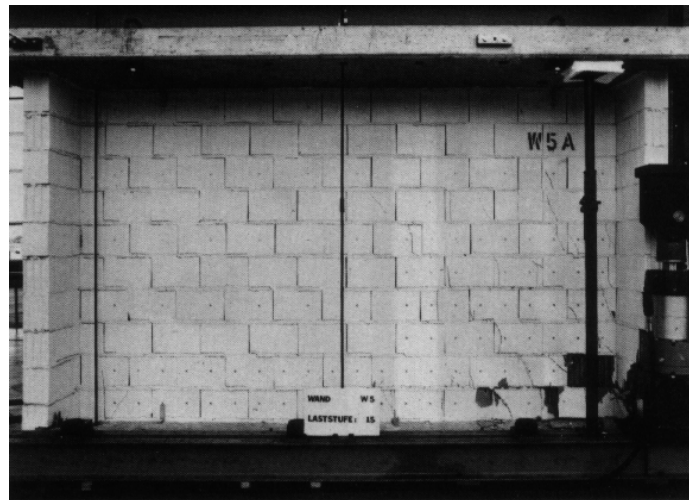
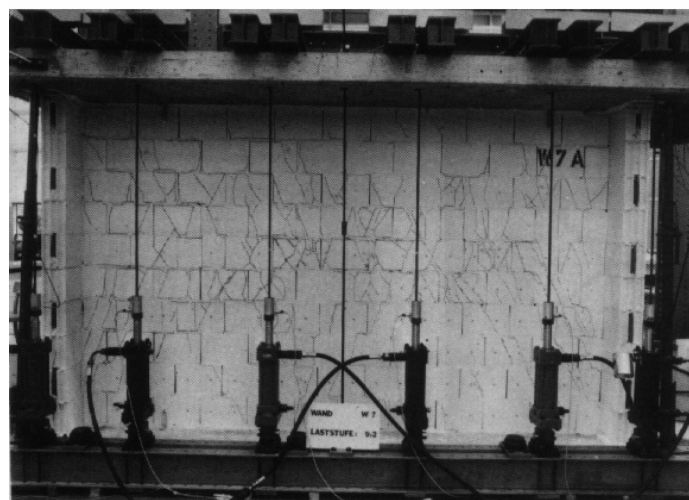
**Figura 1.69 - Condición final de daño (especímenes W5, W6 y W7)**

En los ensayos con carga monótonamente creciente, la falla se inició con el aplastamiento de los ladrillos de la esquina de aplicación de la carga. En los ensayos con carga lateral cíclica, la falla se inició por el aplastamiento de los ladrillos en la parte central del tablero. En ninguno de los ensayos se presentó deslizamiento del tablero a lo largo de las juntas. En las figs. 1.68 y 1.69 se presentan los patrones finales de agrietamiento de todos los especímenes

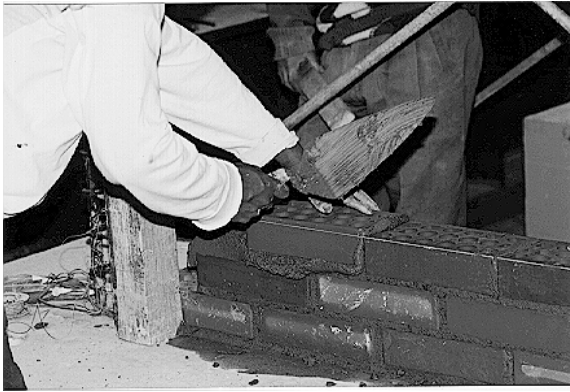
**Figura 2.8 - Etapas de la construcción de especímenes**

Los especímenes se construyeron en tres partes. En una primera etapa se colaron los huecos con forma de pirámide truncada con concreto dejando ahogado el refuerzo longitudinal de los castillos en la posición adecuada. Se dejó una membrana plástica en la interfaz del concreto de la viga con el nuevo para impedir la adherencia entre concretos y facilitar el retiro del bloque en la base de los castillos para reutilizar la viga. En el caso de N3 y N4 también se colocó el refuerzo transversal de ambos castillos en toda la altura. La esquina de los estribos con el gancho a 135° se fue alternando en la altura del castillo para evitar la formación de un plano débil.

El área de desplante del muro se escarificó para proporcionar una superficie rugosa que incrementase la adherencia entre la viga de cimentación y el mortero de la primera hilada de ladrillo. Las piezas de barro se saturaron en agua antes de su colocación. Se eliminaron los ladrillos fracturados.

En una segunda etapa, se colocaron 32 hiladas de ladrillo de barro hasta alcanzar una altura de 2,20 m. En los modelos N1 y N2, el refuerzo transversal de ambos castillos se fue colocando a cada hilada, alternando las puntas de las grapas en la altura del castillo. El colado de los castillos ahogados en N1, N2 y N3 se realizó a cada seis hiladas (aproximadamente 42 cm).

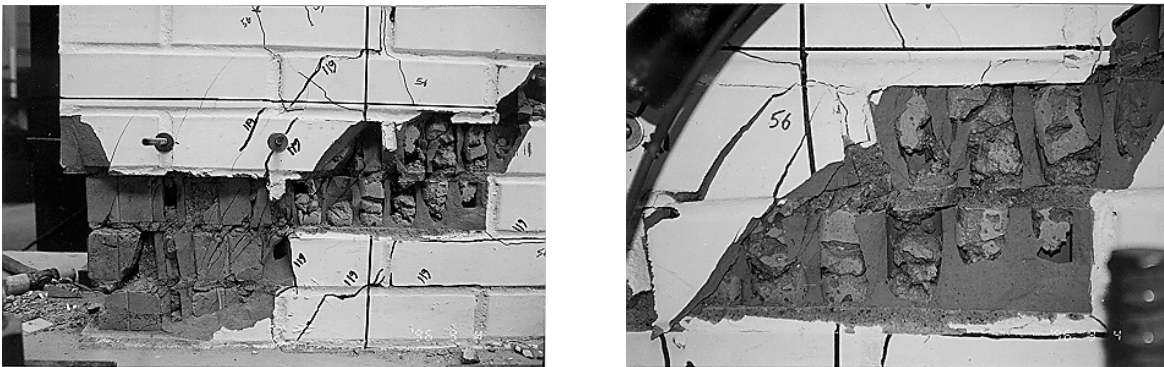
**Figura 3.6 - Condición final de daño (castillo Este)**

La falla frágil ocurrió cuando el agrietamiento inclinado penetró la base del castillo Este (fig. 3.6) y el extremo superior del Oeste. Se observó también el movimiento relativo del bloque triangular superior delimitado por el agrietamiento inclinado.

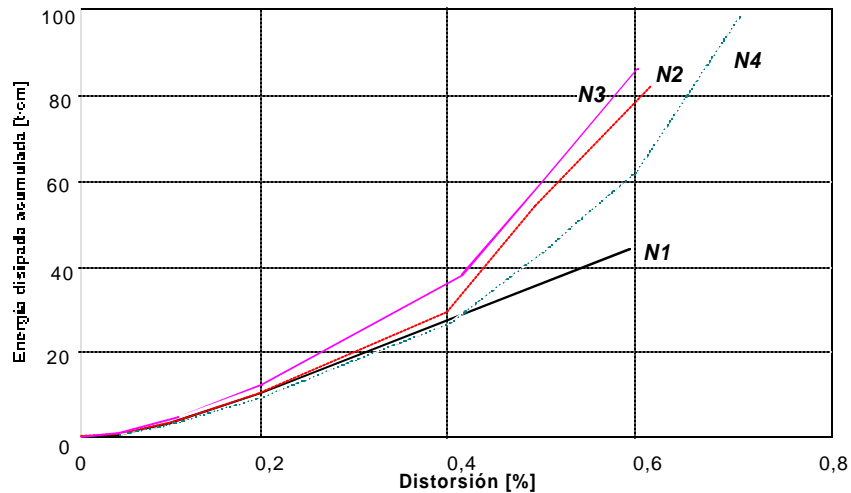
**Figura 5.14 - Disipación de energía de los especímenes ensayados**
